ESTUDO TÉCNICO SOCIOAMBIENTAL DE TAIÓ - SC

REVISÃO ESTUDO TÉCNICO SOCIOAMBIENTAL MUNICIPAL

Contratação de empresa para elaboração da Revisão do
Estudo Técnico Socioambiental do Município de Taió em
conformidade com a alteração promovida pela Lei nº 14.285/2021 sobre o
Código Florestal Brasileiro, Lei Federal nº 12.651/2012.

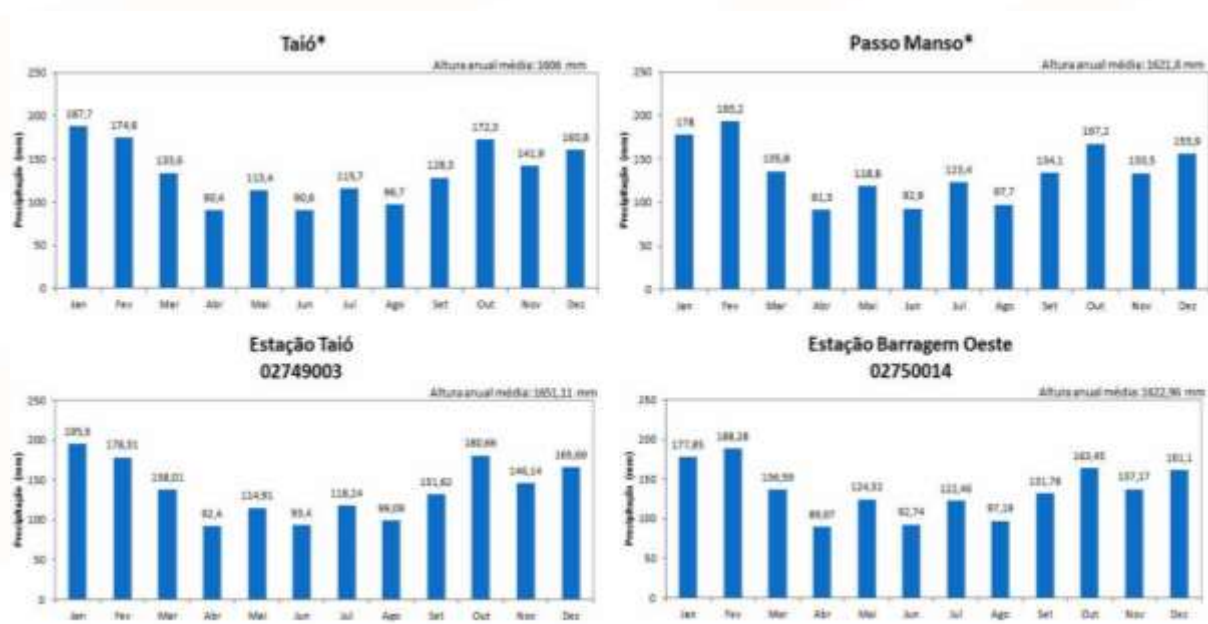
Figura 14 - Índices pluviométricos mensais de Taió de acordo com estações pluviométricas

É possível perceber que os pontos de maior e menor precipitação são o início e meio do ano, nessa ordem. O mesmo estudo ainda apresenta um mapa contendo séries históricas capazes de caracterizar o clima de Taió, assim é possível afirmar que a maior parte do município apresenta pluviosidade média entre 1600 e 1659 mm por ano.

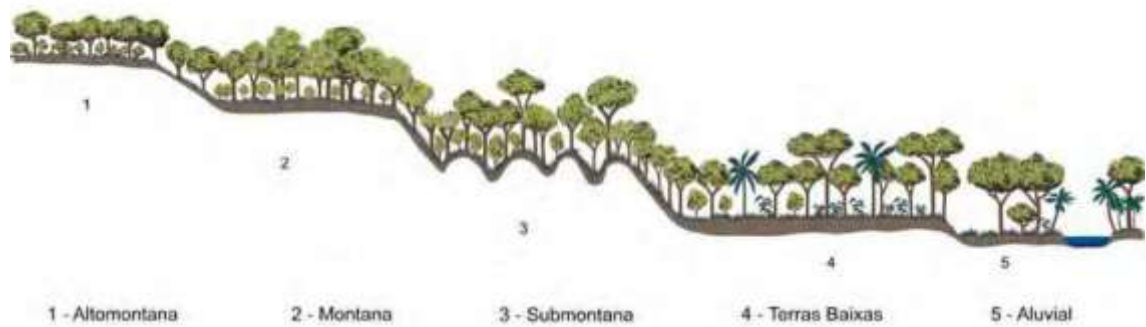
Figura 19 - Perfil das formações da Floresta Ombrófila Densa.

- Floresta Ombrófila Densa Alto-Montana: Situada acima dos limites estabelecidos para a formação. Formação arbórea mesofanerófitica com aproximadamente 20 metros de altura, localizada no cume das altas montanhas sobre solos classificados como Neossolos Litólicos, apresentando acumulações turfosas nas depressões onde se localiza a floresta. Com estrutura integrada por fanerófitos com troncos e galhos finos, folhas miúdas e coriáceas, casca grossa com fissuras. A florística é representada por famílias de dispersão universal, que revela um isolamento antigo de “refúgio cosmopolita”. Refúgio conhecido como “mata nuvígena” ou “mata nebulosa”, nos locais onde a água evapora e se condensa em neblina, precipitando-se sobre as áreas altivas.

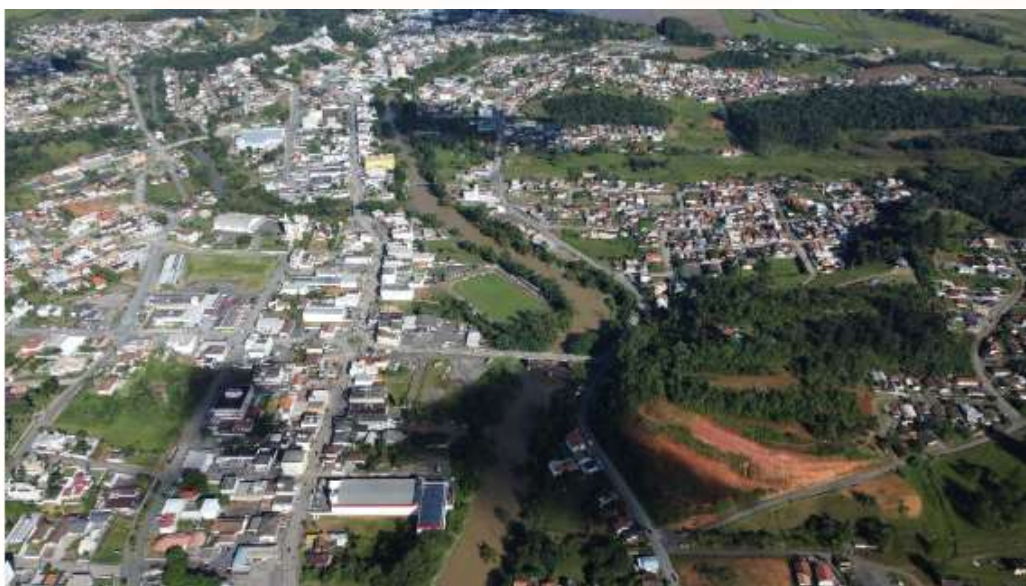
Figura 27 – Imagem aérea do centro do perímetro urbano da Sede de Taió.

O município apresenta três perímetros urbanos, Sede, Passo Manso e Ribeirão Pinheiro, no qual a Sede apresenta a principal concentração de desenvolvimento urbano do município. Verifica-se no núcleo urbano da sede um processo de planejamento espacial do município de longo prazo onde

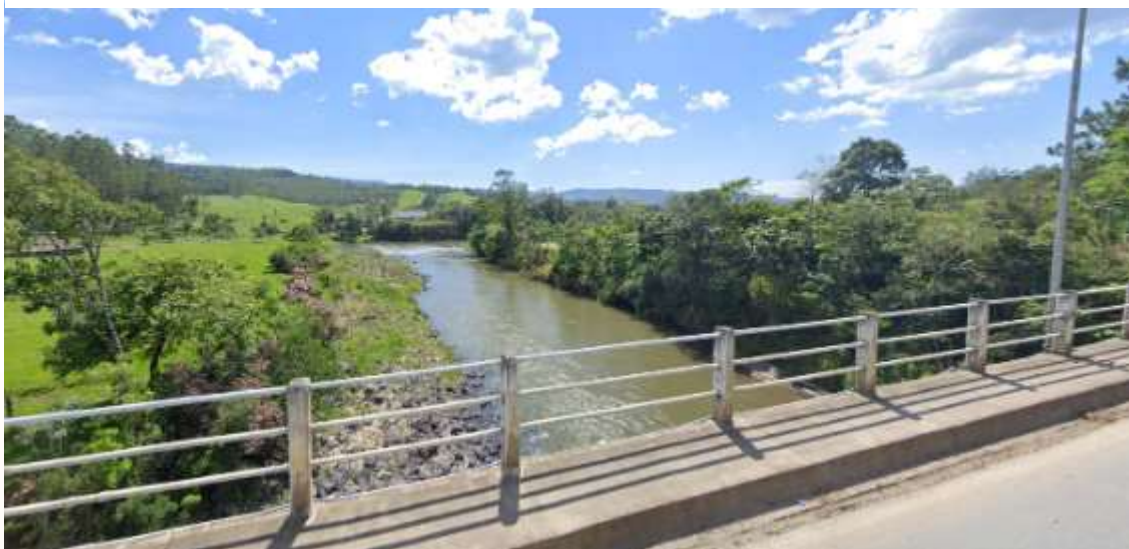
Figura 30 - Vista jusante do Rio Itajaí do Oeste – Ponte Passo Manso – 30/10/2019

Quanto a relação entre os remanescentes de elementos naturais e o homem na Sede do município, analisou-se a ocupação das margens dos rios, observou o uso inadequado de diversas áreas, especialmente na margem direita do rio Itajaí do Oeste, para diversos fins antrópicos, seja residencial – de risco, ou para uso agropecuário.

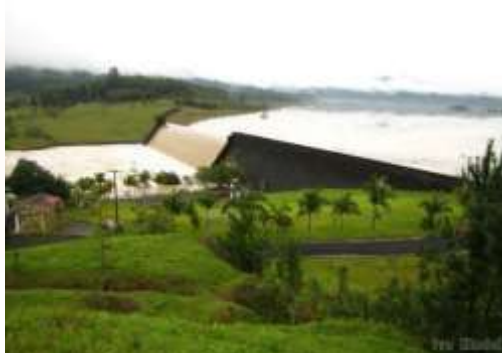
Figura 68 – Vertedouro da Barragem Oeste antes da sobrelevação – H035.

Construída em entre os anos de 1963 e 1973, a Barragem Oeste faz parte, junto com as Barragem Norte e Sul, do conjunto de três barragens para contenção de cheias do Vale do Itajaí (AMAVI, 2006a). Entre os anos de 2016 e 2017 a barragem passou por uma obra de sobrelevação de dois metros, passando o vertedouro para 23 metros de altura, com isso a capacidade da barragem aumentou em 20%, passando de 83 milhões de metros cúbicos de água para 100 milhões de metro cúbicos. Além disso a barragem ganhou também um canal extravasor (Santa Catarina, 2017). Como principais estruturas que representam importância cultural, histórica ou arquitetura relacionada a barragem tem-se o Vertedouro, a Ponte e o Mirante da Barragem Oeste.

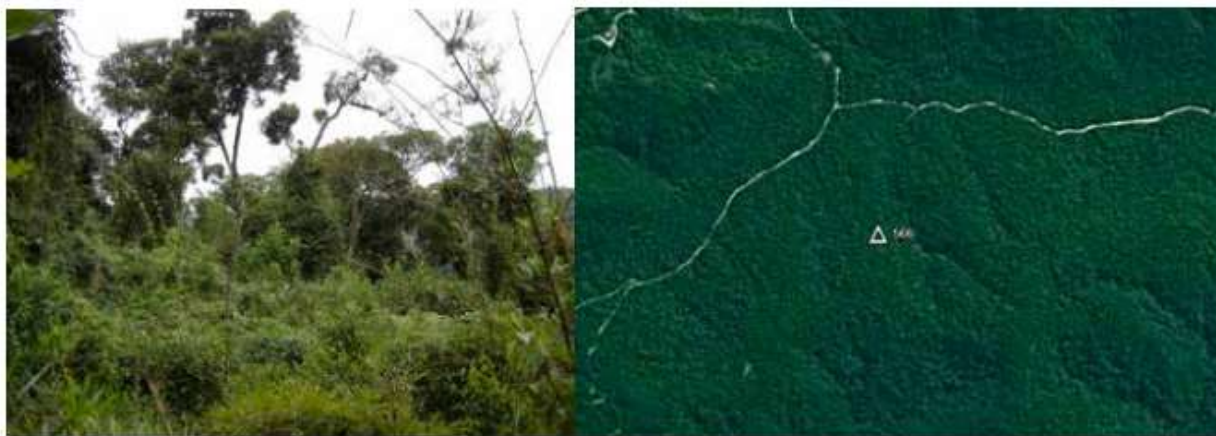
Figura 207 - Unidade Amostral 566.

Segundo observações do IFFSC (2009/2010), na Unidade Amostral as subunidades norte, sul e oeste eram muito semelhantes e muito degradadas (Floresta Ombrófila Mista), assim como grande parte do fragmento. Contudo a subunidade leste apresentava-se diferente de todo o resto do conglomerado, essa localizada em uma encosta (queda de 30 metros de altitude em 30 metros lineares), apresentando-se tipicamente como Floresta Ombrófila Densa, sendo mais úmida, mais densa, e com árvores mais elevadas. Espécies como *Didymochlaena truncatula* e *Marattia cicutifolia* indicavam tratar-se de uma fitofisionomia característica da Floresta Ombrófila Densa.

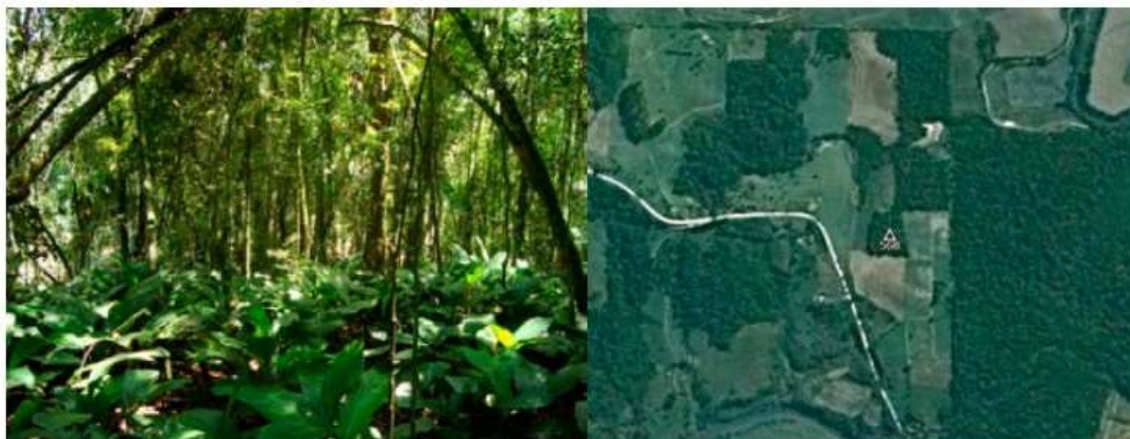
Figura 208 - Unidade Amostral 568.

A subunidade norte possuía árvores de grande porte e um sub-bosque, a subunidade oeste possui poucas árvores, apresenta uma densa população de *Calathea* sp., ao final da subunidade foi encontrada uma área aberta sem árvores. A subunidade sul apresentava cobertura do dossel em torno de 60% por possuir árvores de menor porte, uma estrada atravessa o final dessa subunidade. A subunidade leste encontra-se muito degradada, com muitas taquaras no sub-bosque, principalmente aos 30 m por possuir uma clareira, apresentando árvores finas e mal distribuídas, o final da parcela era cortado por uma estrada utilizada pelo gado, provavelmente compactada.

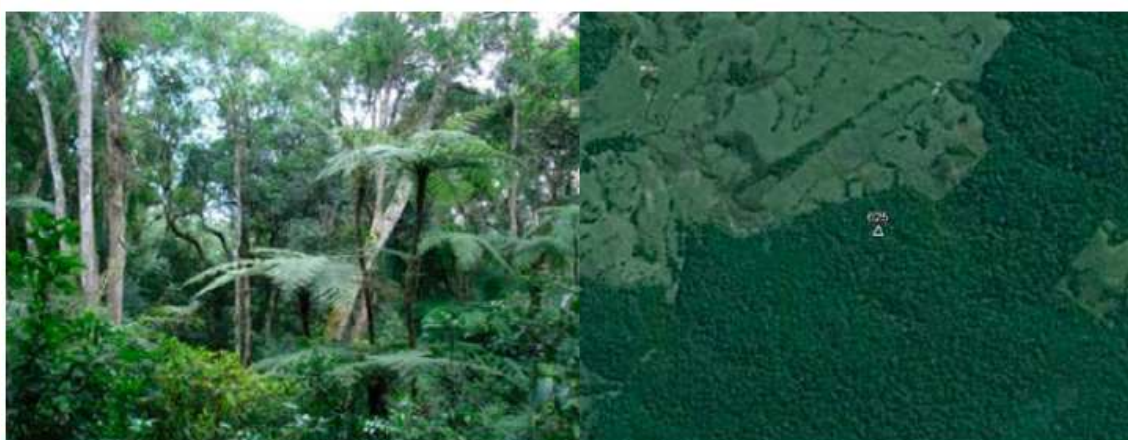
Figura 209 - Unidade Amostral 625.

descontínuo e cobertura aproximadamente de 60 %, formado por espécies pioneiras. Havia muitos tocos de árvores denunciando a exploração madeireira.

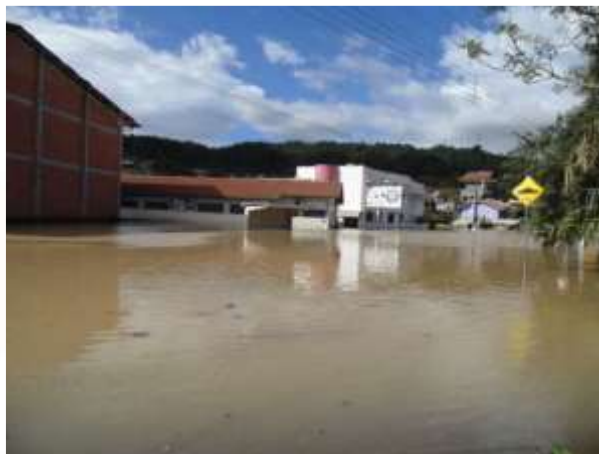
Figura 214 – Inundação Ocorrida em Taió em 23 de setembro de 2013.

Notas: Inundação na Avenida Nereu Ramos – centro do Município de Taió.

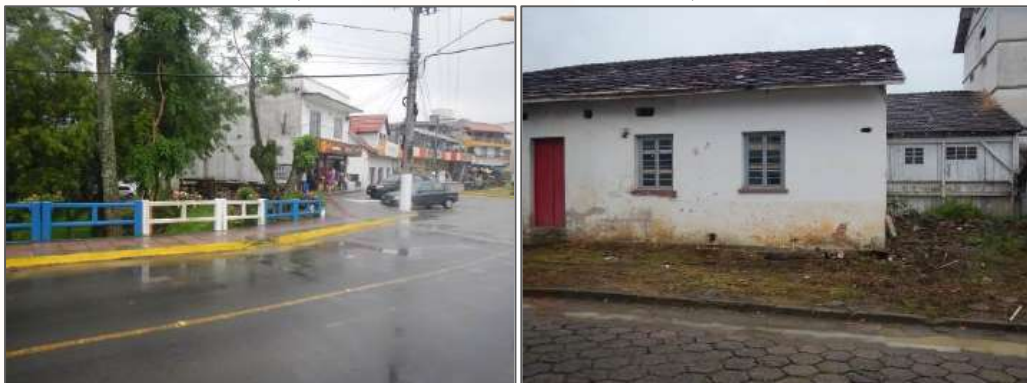
Figura 222 – Setor de Risco 01, identificado no Bairro Centro, Seminário e Vila Mariana.

Na Figura esquerda nota-se a proximidade das edificações ao centro, perímetro urbano da sede, com o leito natural do rio e na Figura direita características da tipologia construtiva das

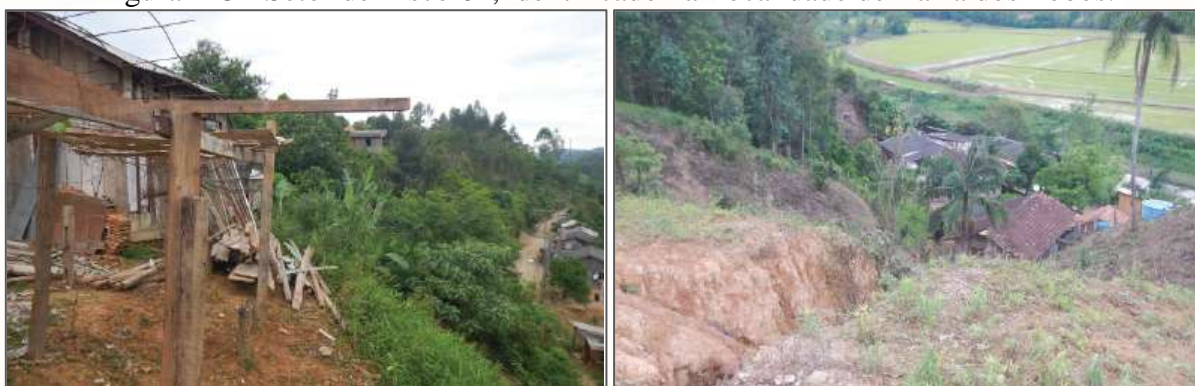
Figura 223 - Setor de Risco 02, identificado na Localidade de Barra dos Lobos.

Na Figura esquerda observa-se a disposição da edificação na encosta e na Figura direita é possível identificar valas decorrente ao despejo de águas pluviais diretamente no solo.

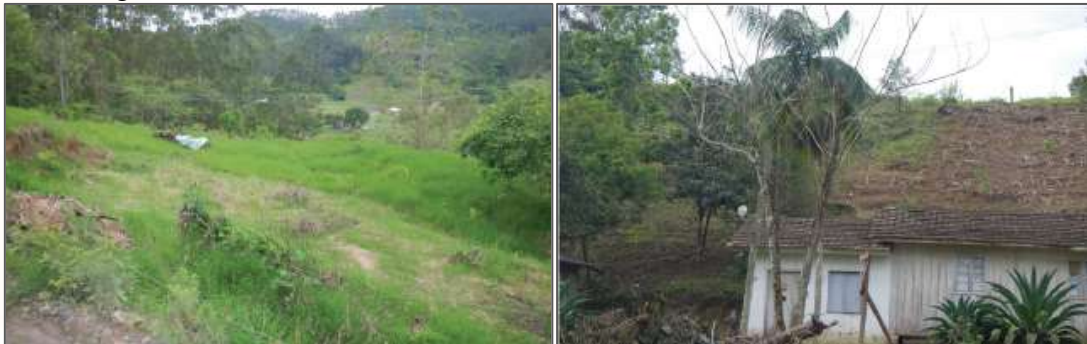
Figura 224 - Setor de Risco 03, identificado na Localidade de Tifa Eitz.

Na Figura esquerda observa-se degraus de abatimento localizados próximos ao Rio Itajaí do Oeste e na Figura direita é possível identificar a encosta íngreme próximo às edificações situadas na área de risco.

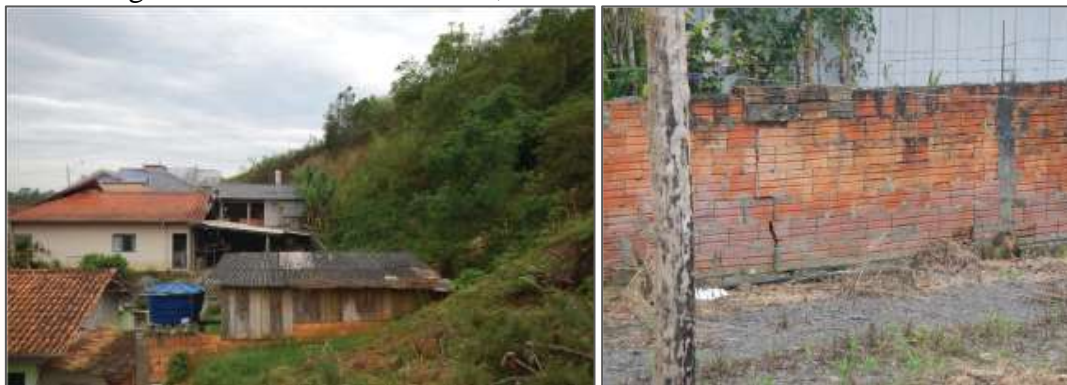
Figura 225 - Setor de Risco 04, identificado no Bairro Vila Mariana.

Na Figura esquerda é possível observar a ocupação das edificações através de cortes irregulares na encosta e na Figura direita identifica-se trincas e rachaduras decorrente à movimentação de terra, em diferentes pontos da encosta.

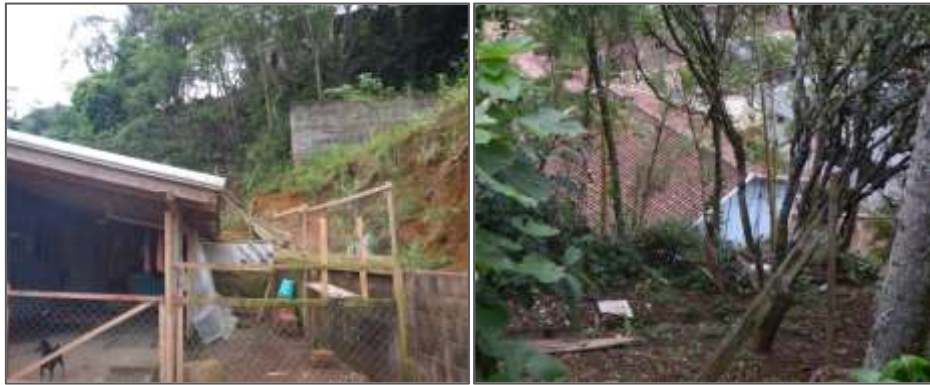
Figura 226 - Setor de Risco 05, identificado no Bairro Centro.

Na Figura esquerda observa-se a execução do corte da encosta para posterior implantação de residências sem o afastamento de segurança da base de corte da encosta, já na Figura direita verifica-se a proximidade de edificações da encosta, bem como nota-se a alta declividade desta.

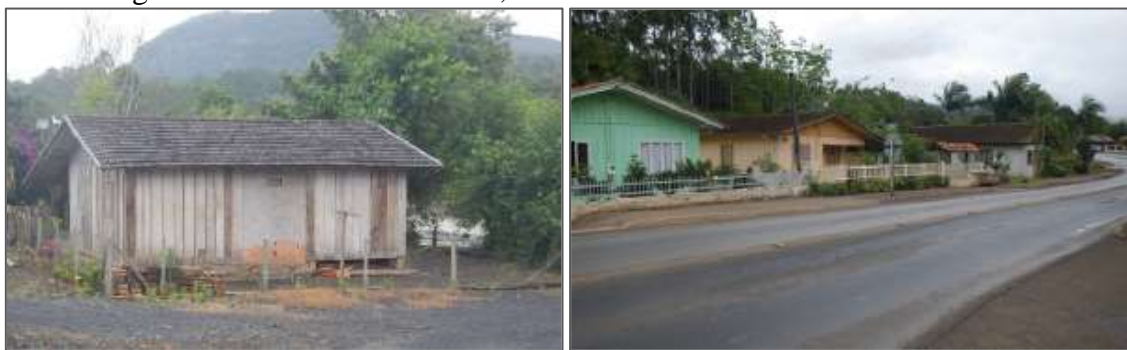
Figura 229 - Setor de Risco 08, identificado no Distrito de Passo Manso.

Em ambas as figuras, nota-se a tipologia construtiva das edificações localizadas neste setor de risco, caracterizadas pela tipologia mista, alvenaria ou somente madeira.

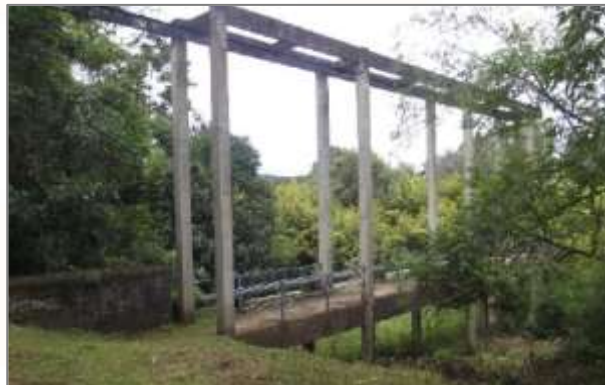
Figura 230– Ponto Superficial de Captação de Água – Perímetro Urbano da Sede.

Nota: Na figura acima é possível observar a estrutura para a captação superficial de água, no Rio Taió. A captação ocorre por meio de tubulação submersa, através de crivos, que aduz a água por gravidade até o poço de sucção onde 02 conjuntos de motobombas submersas recalcam a água bruta através de adutora, até a Estação de Tratamento de Água – ETA.

Nas imagens a seguir, é possível observar a localização do ponto de captação da ETA no perímetro urbano da sede, situado no Rio Taió, bairro Centro, bem como a sua estrutura física.

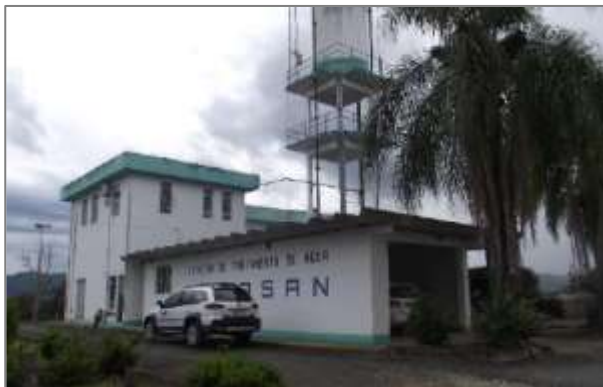
Figura 231 – Estrutura Física da ETA do Perímetro Urbano da Sede de Taió.

Nota: Acima é possível visualizar a estrutura física da Estação de Tratamento de Água no perímetro urbano da sede, está localizada na Avenida Luiz Bertolli, n° 105 – Centro.

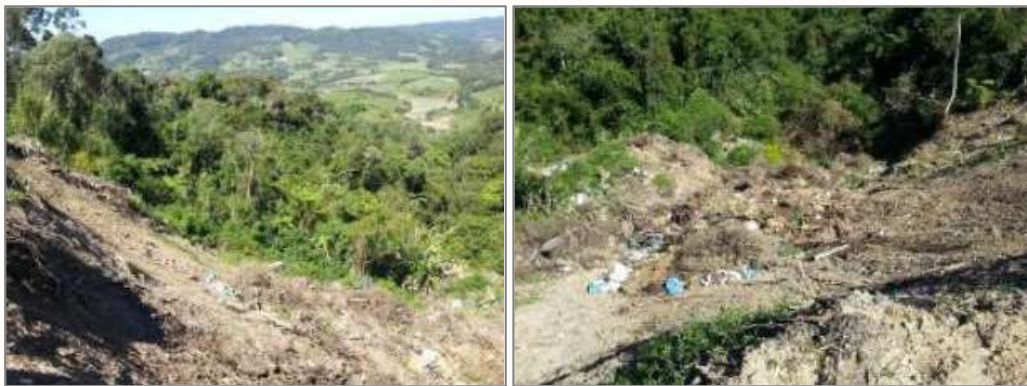
Figura 234 - Localização e Situação do Antigo Lixão na Localidade de Bela Vista - Taió.

Em relação à disposição final dos resíduos sólidos urbanos, este até muito tempo atrás, era descartado em um lixão a céu aberto. Abaixo, nas figuras, observa-se a localização espacial do referido lixão.
